**Program prac konserwatorskich – wnętrze dworu Kleista
w Kamieniu Pomorskim: ściana południowa, ściany i sklepienia piwnic,
płytki posadzkowe**

Autor: mgr Aleksandra Niedziółka

Szczecin 2019

Obiekt: budynek- Dwór von Kleista

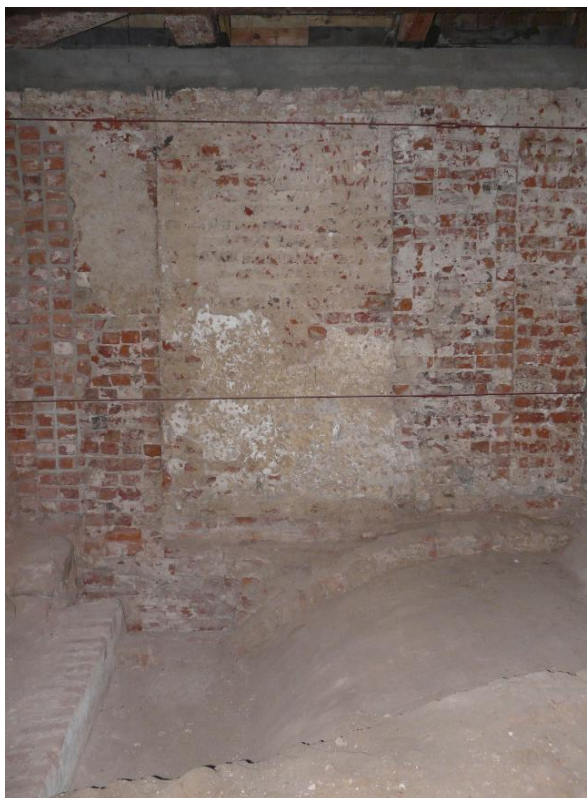
Trakt tylni z zamurowaną blendą, resztkami tynków.

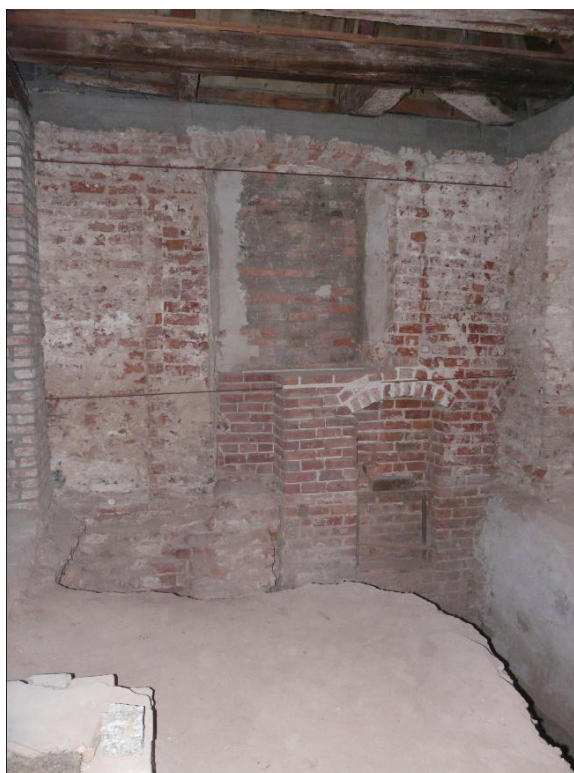
Trakt przedni z resztkami tynków, zamurowaną wnęką okienną do otynkowania.

8. Zamurowaną wnękę okienną należy otynkować włącznie z ościeżami. Należy użyć tynku wapiennego. Próby tynku należy przedstawić do akceptacji nadzorowi konserwatorskiemu.

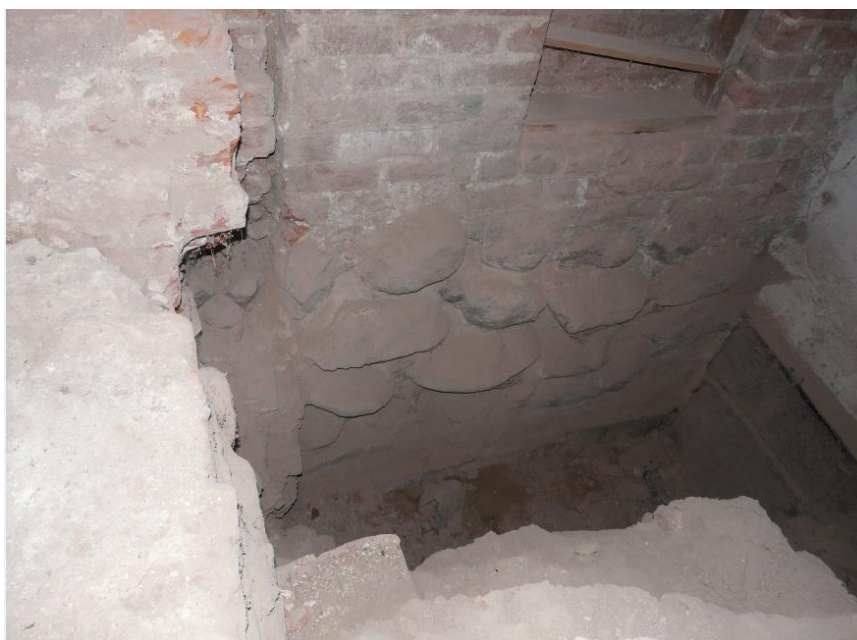
Fragment ściany południowej na poziomie piwnicy. Zabrudzona powierzchnia.

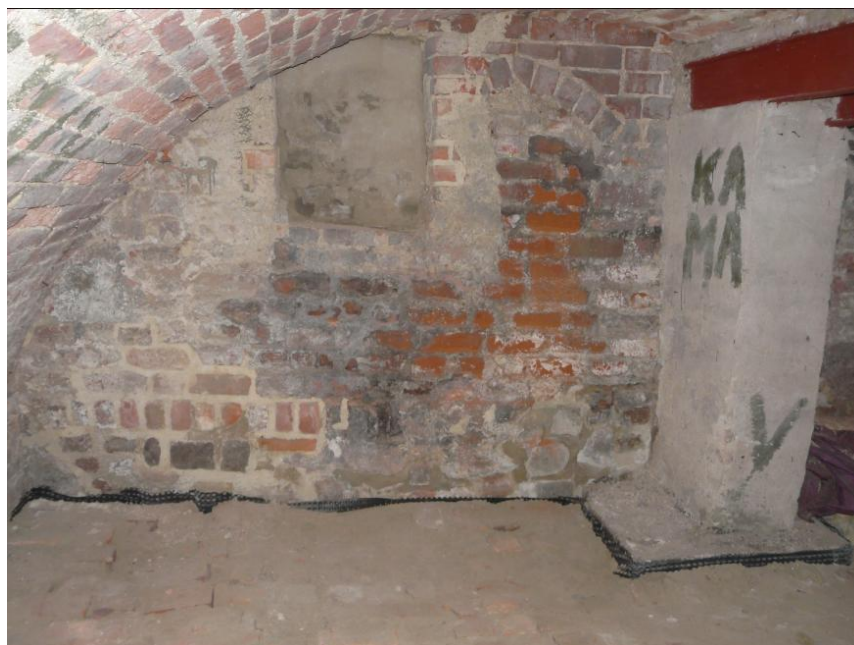
Ściana południowa z resztki tynków, wykwitami solnymi na cegle i licznymi przemurowaniami.
Na słupie widoczne napisy.

7. Oczyszczanie ściany: umycie za pomocą pary wodnej pod ciśnieniem.
8. Odsalanie muru metodą migracji do rozszerzonego środowiska- za pomocą okładów z pulpy celulozowej, bentonitu i piasku lub ligniny z wodą zdemineralizowaną.
9. Silnie osłabione mechanicznie zaprawy i cegłę należy wzmocnić poprzez nasycenie preparatem do wzmacniania kamienia i cegły na bazie tetraetoksyilanu. Po nasyceniu należy zapewnić odpowiednie warunki sezonowania: ok. 60% wilgotności powietrza przez minimum 3 tygodnie.
10. Wymiana silnie zniszczonych cegieł na nowe o takim samym wymiarze, fakturze i kolorze jak oryginalne.
11. Odtworzenie tynku- na wzór oryginalnego (faktura, kolor) jako tynku renowacyjnego. Przed wykonaniem tynku należy pogłębić spoiny na 1,5-2 cm, oczyścić powierzchnię i zwilżyć.

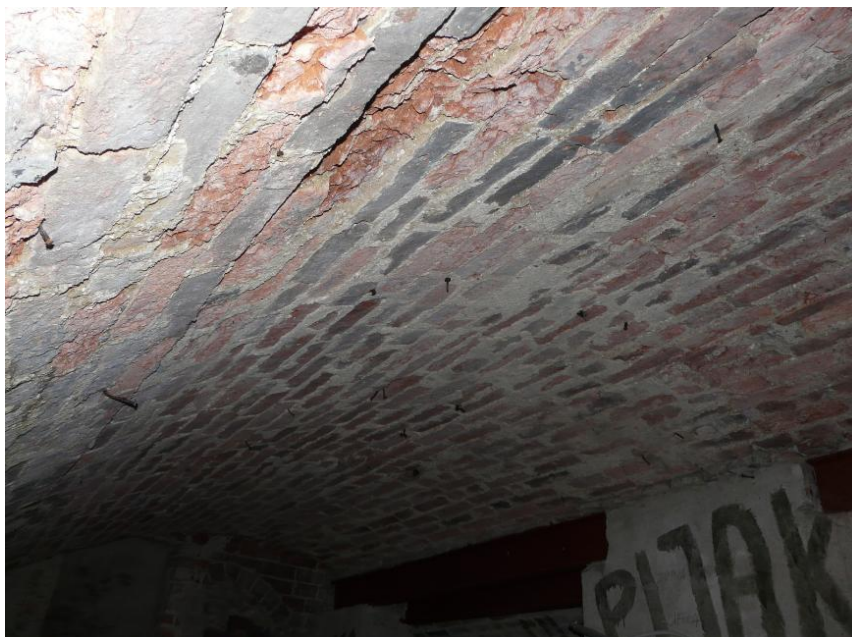
Sklepienie ze silnie zniszczonymi ceglami

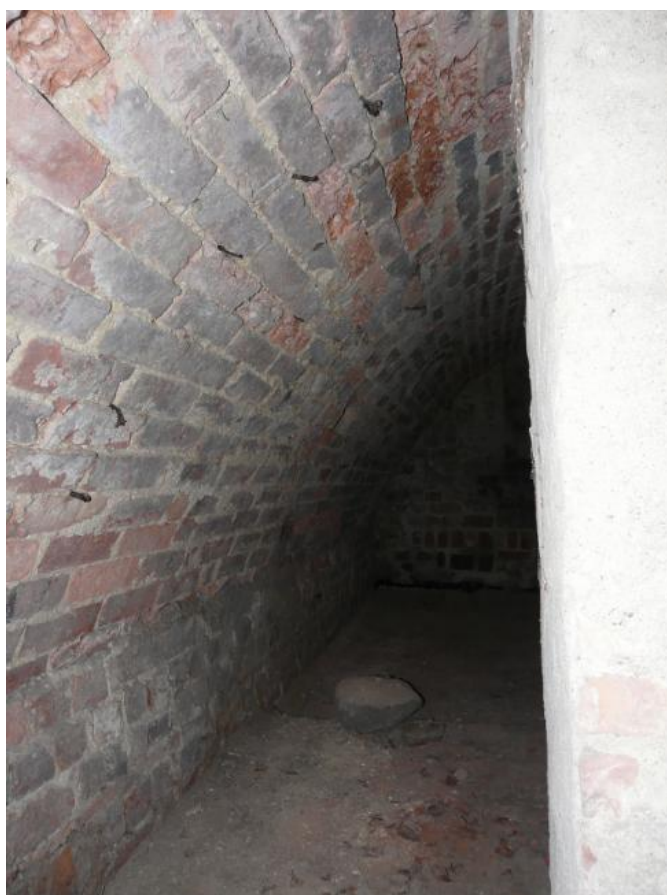
Ściana i fragment sklepienia z żelaznymi gwoździami w spoinach , skorodowaną cegłą i powierzchniowym zabrudzeniem. Na powierzchni muru widoczne wykwity solne.

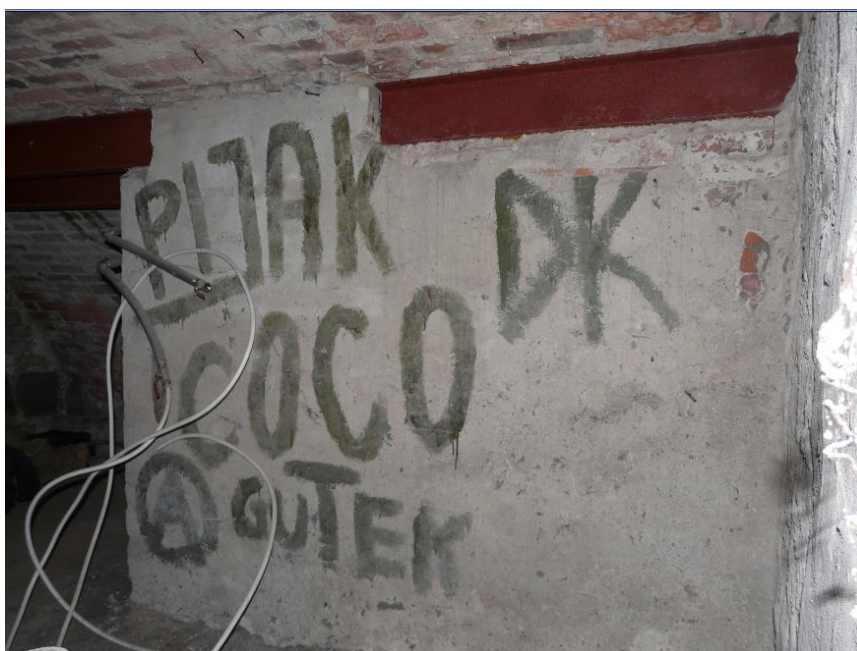
Fragment ściany z napisami i stalowy dwuteownik.

1. Powierzchnię metalu oczyścić z farby metodą chemiczną- żelem na bazie rozpuszczalników i mechanicznie (szpachelki, skalpele, papier ścierny)
2. Powierzchnię należy odtłuścić i zabezpieczyć farbą antykorozyjną.
3. Przed tynkowaniem należy zamocować nośniki tynku.

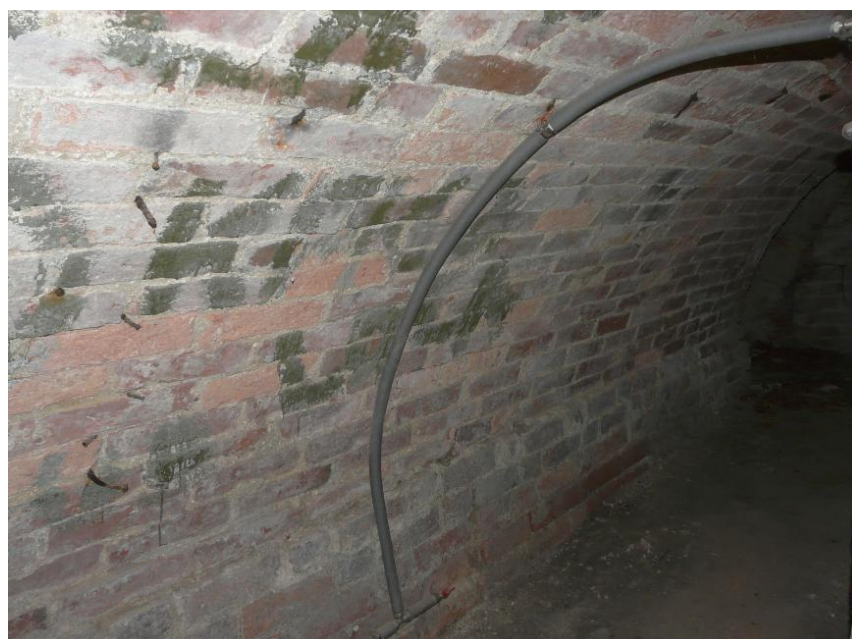
Fragment ściany zachodniej z napisami i cegalami z ubytkami w licu. Ubytki w spoinach.
W spoinach żelazne gwoździe.

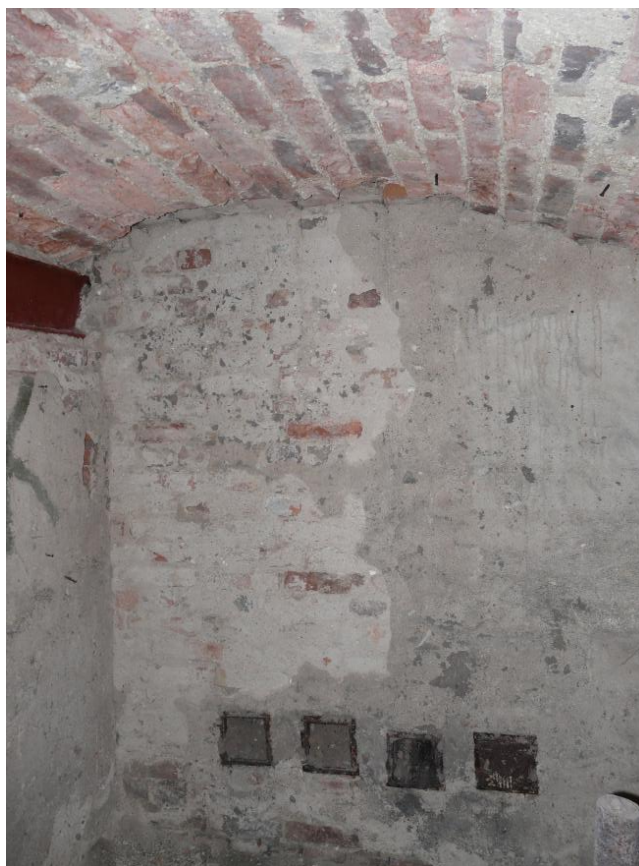
Fragment ściany z resztkami osypującego się, zwietrzałego tynku. Powierzchnia ściany zabrudzona.

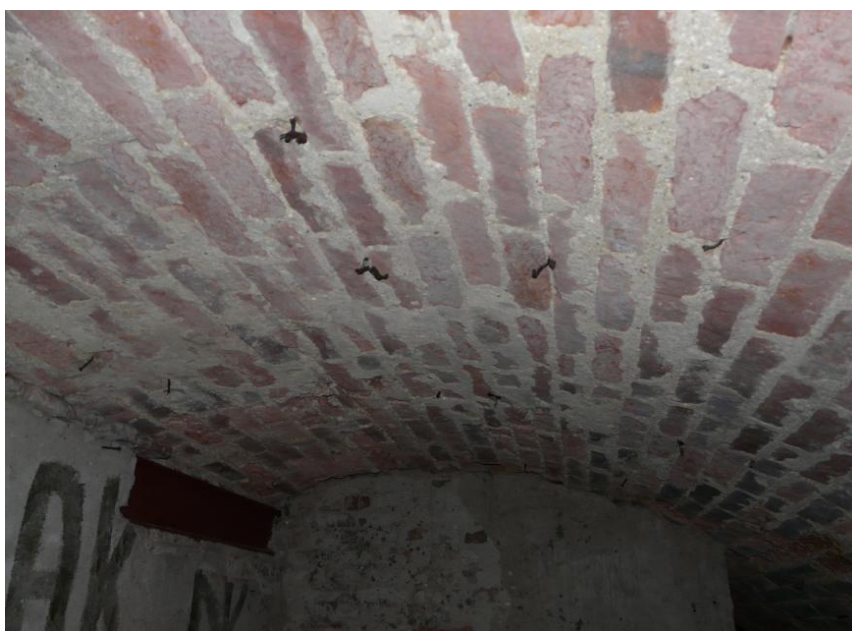
Na sklepieniu i ścianach widoczne resztki tynku w kolorze beżowym, o grubym ziarnie.

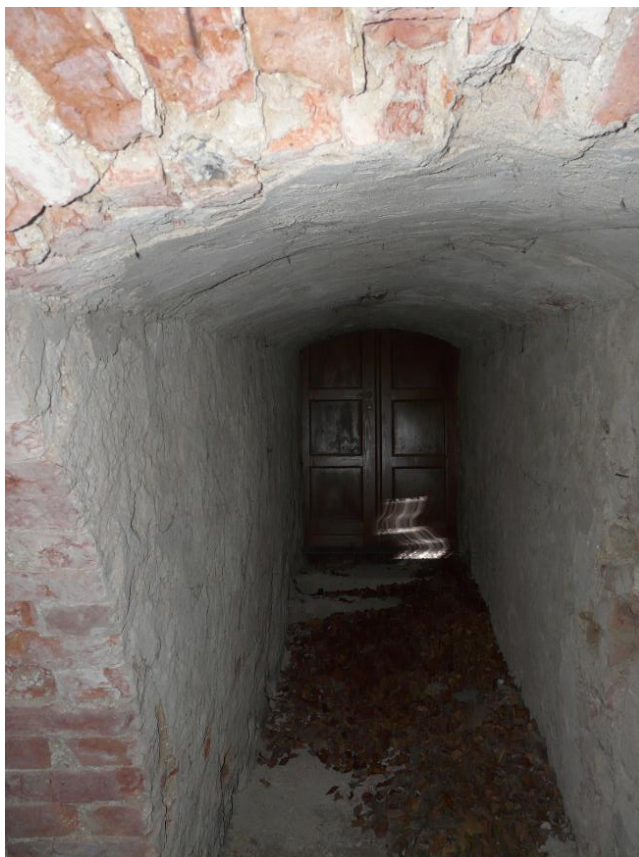
Wejście do piwnicy z zachowanym fragmentem tynku. Cegły w łuku silnie zwietrzałe.

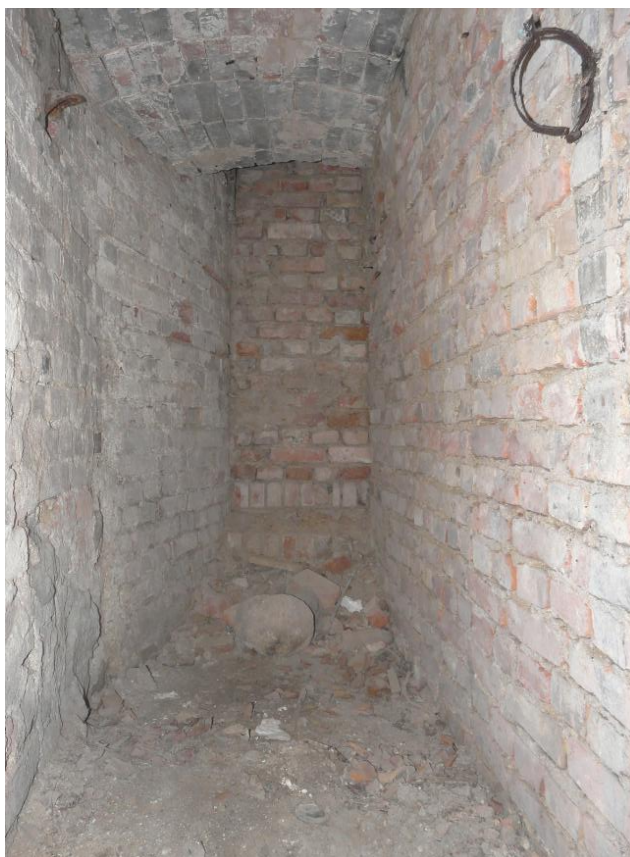
Ściany piwniczne zabrudzone resztkami zaprawy tynkarskiej, z przemurowaniami.

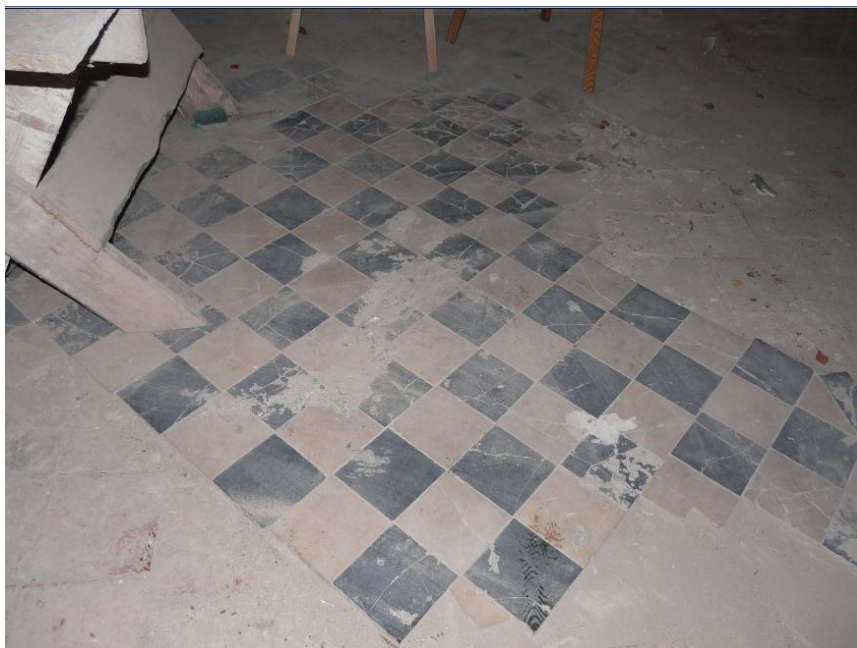
Posadzka jest częściowo zdemontowana, zachowane płytki są spękane, zabrudzone.

Płytki popękane i zbrudzone.

1. Ostrożny demontaż płytek.
2. Delikatne usuwanie pozostałości zapraw metodą mechaniczną: odkuwanie, szlifowanie.
2. Oczyszczenie powierzchni płytek przy użyciu środków powierzchniowo czynnych, nylonowych szczoteczek, pary wodnej pod ciśnieniem.
3. Uzupelnienie ubytków w płytkach za pomocą zaprawy cementowej z dodatkiem żywicy redyspersyjnej, podbarwionej do koloru płytek.
4. Ponowne ułożenie posadzki z zastosowaniem podkładu z piasku.
