Dokumentacja stanu zachowania
program prac konserwatorskich i restauratorskich
we wnętrzu budynku dworu Kleista (dawny budynek kurii dziekana),
pl. Katedralny 4 w Kamieniu Pomorskim, gm. Kamień Pomorski, powiat kamieński
nr rej. 776 , decyzja z dn. 24.07.1976

Szczecin, czerwiec 2018

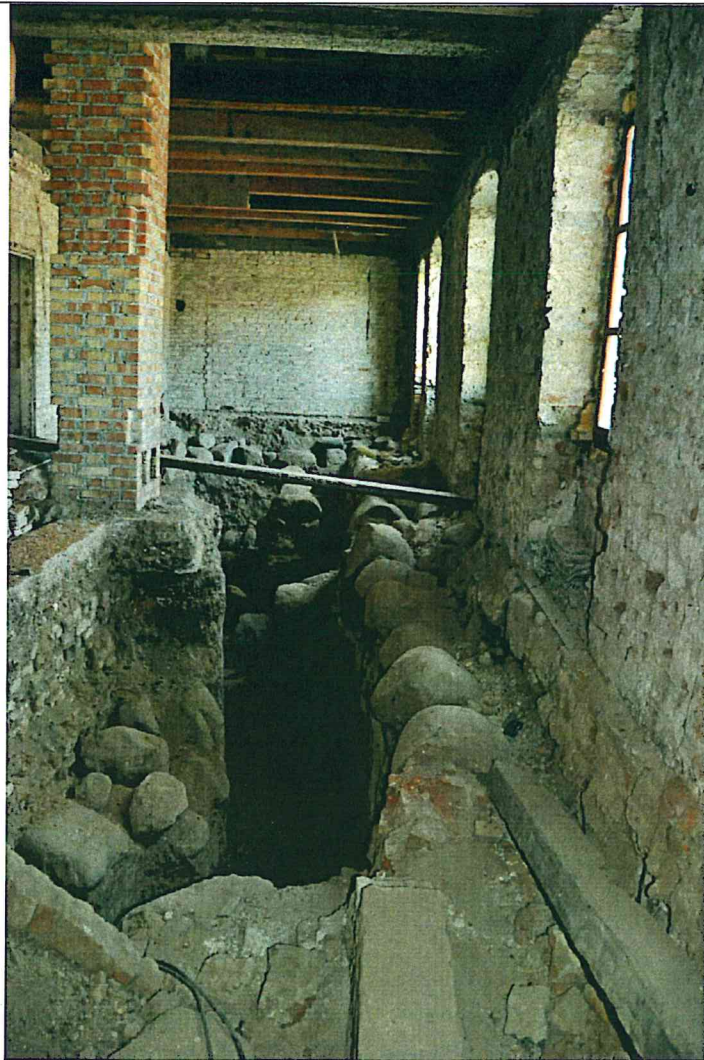
Fot. 1 Wnętrze dworu Kleista. Pomieszczenie wzdłuż wschodniej ściany budynku. Wykop z relikdami średniowiecznego muru.

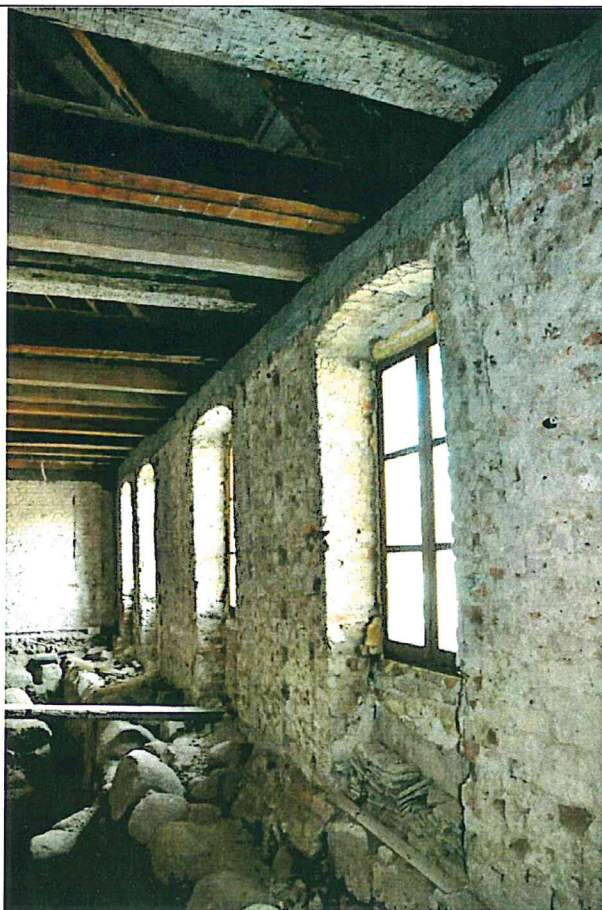
Fot. 2 Wnętrze dworu Kleista. Pomieszczenie wzdłuż wschodniej ściany budynku. Korona muru wzmocniona wieńcem żelbetowym wykonanym w latach 90-tych XX w.

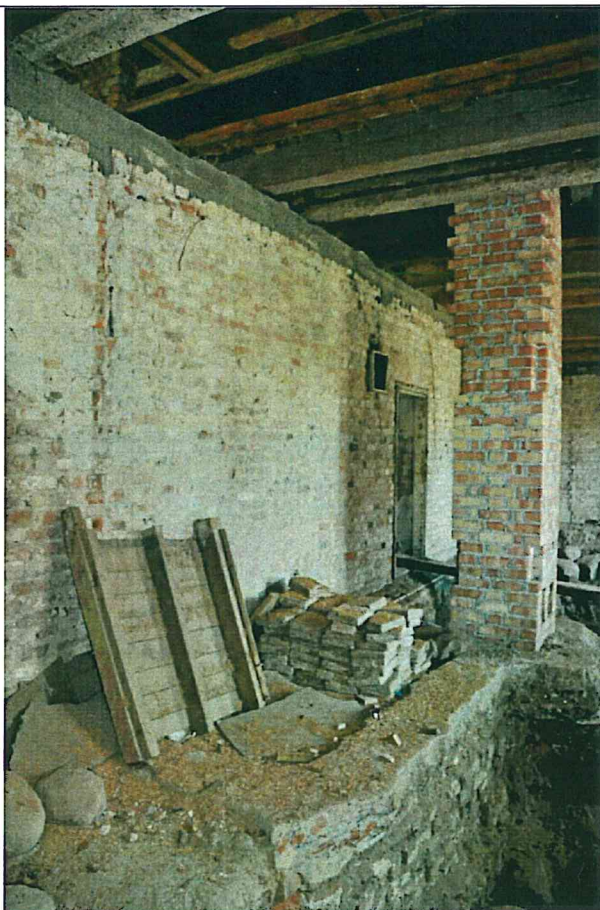
Fot. 3 Wnętrze dworu Kleista. XX – wieczna ściana działowa dzieląca budynek w poprzek.

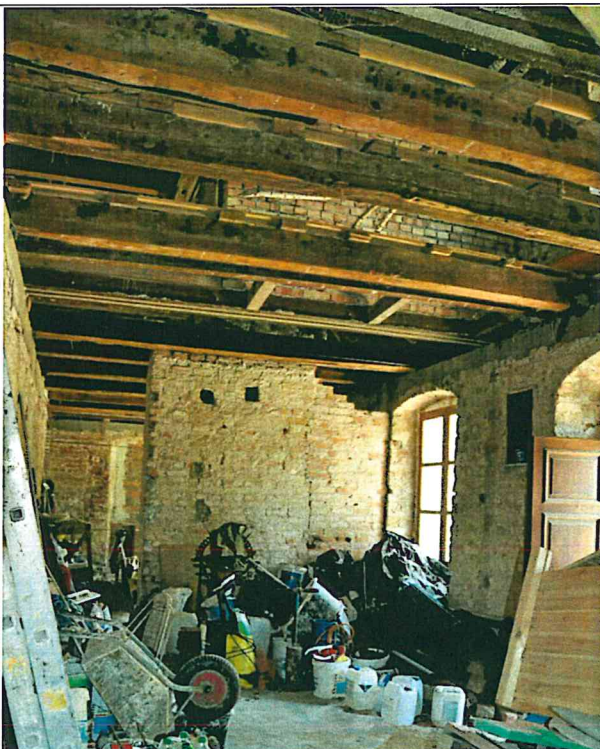
Fot. 4 Wnętrze dworu Kleista. Ściana działowa i kominowa usytuowana po prawej stronie od głównego wejścia do budynku.

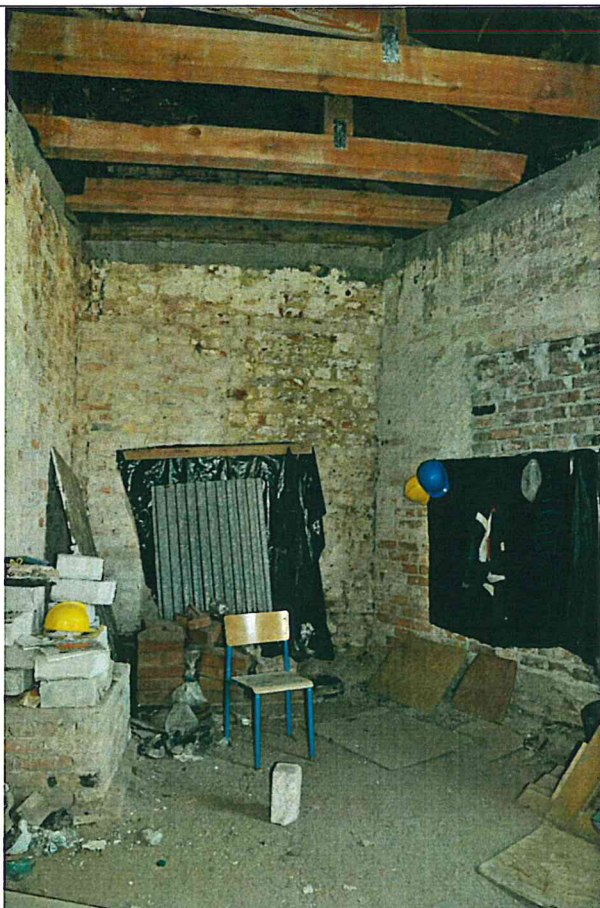
Fot. 5 Wnętrze dworu Kleista. Pomieszczenie w północnej, dobudowanej części budynku. W ścianie na wprost zamurowane okno.

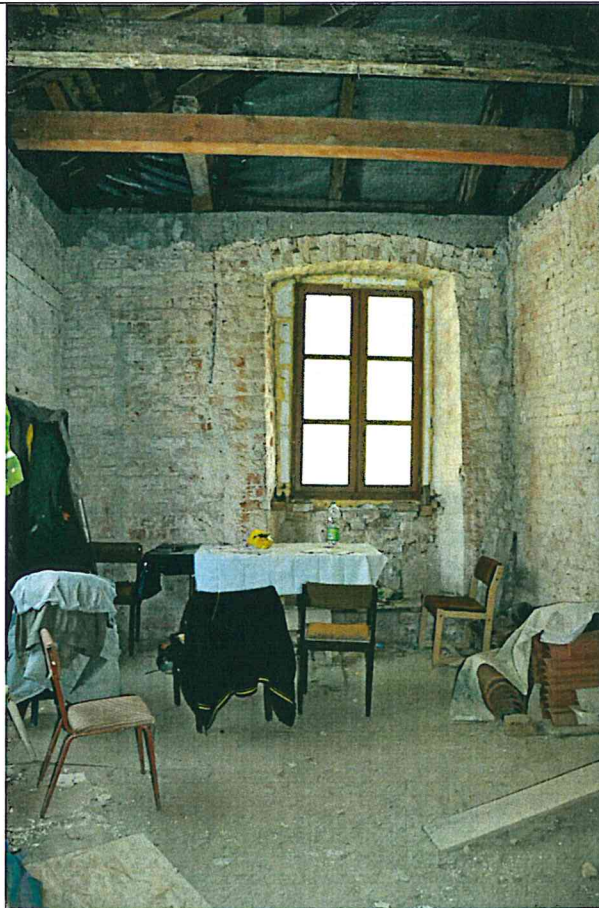
Przeprowadzone w 2010 roku badania zawilgocenia i zasolenia nie ujawniły znaczącego zagrożenia ze strony zawilgocenia i nie wykazały konieczności osuszenia budynku⁵. Także obecnie we wnętrzu nie zauważono oznak postępujących uszkodzeń spowodowanych szkodliwym działaniem wody czy soli mineralnych. Występujące ubytki i pęknięcia w murach wynikają z mechanicznych uszkodzeń, spowodowanych wadami konstrukcyjnymi budynku (niestabilne posadowienie budowli, brak powiązania konstrukcyjnego pomiędzy częścią murów) lub użytkowaniem (zmiany funkcji, prowadzenie instalacji). Obecnie usunięto przyczynę wyżej wymienionych uszkodzeń. Naprawy wymagają wewnętrzne murowane parapety okienne, które w większości są niekompletne, a cegły w nich poluzowane i pozbawione spajającej je zaprawy.

Fot. 6 Wnętrze dworu Kleista. Pomieszczenie w północnej, dobudowanej części budynku. Parapet pod oknem wymagający wymurowania na nowo.

3. Wymurowanie na nowo uszkodzonych parapetów okiennych (pomieszczenia w przybudówce od strony północnej). Do murowania użyć zaprawy wapienno – trasowej np. Tubag TWM prod. Tubag, Optosan TrassMörtel prod. Optolith lub innej równoważnej.

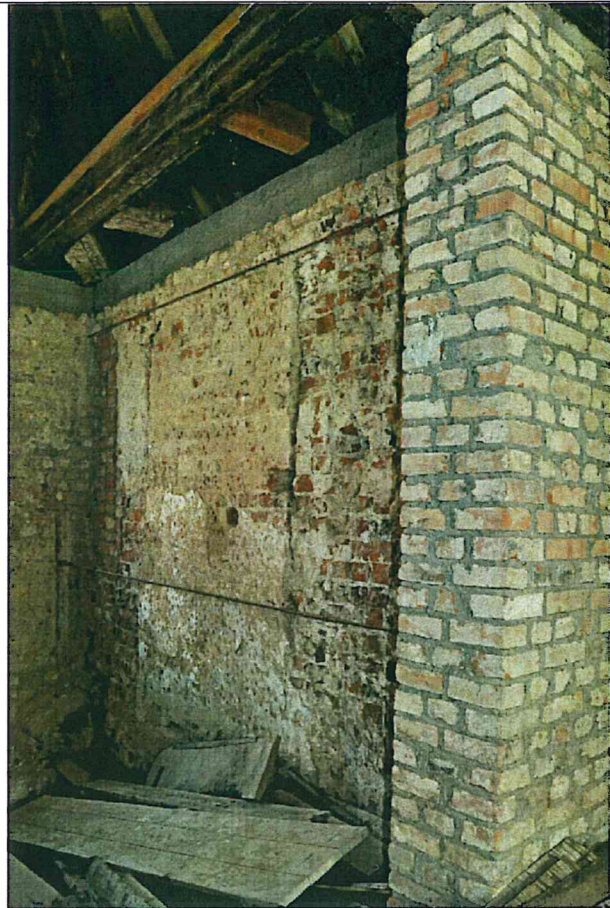
Fot. 7 Wnętrze dworu Kleista. Ściana południowa budynku, narożnik pfd. – wsch. Zamurowany otwór okienny. Współczesny filar wzmacniający konstrukcję.

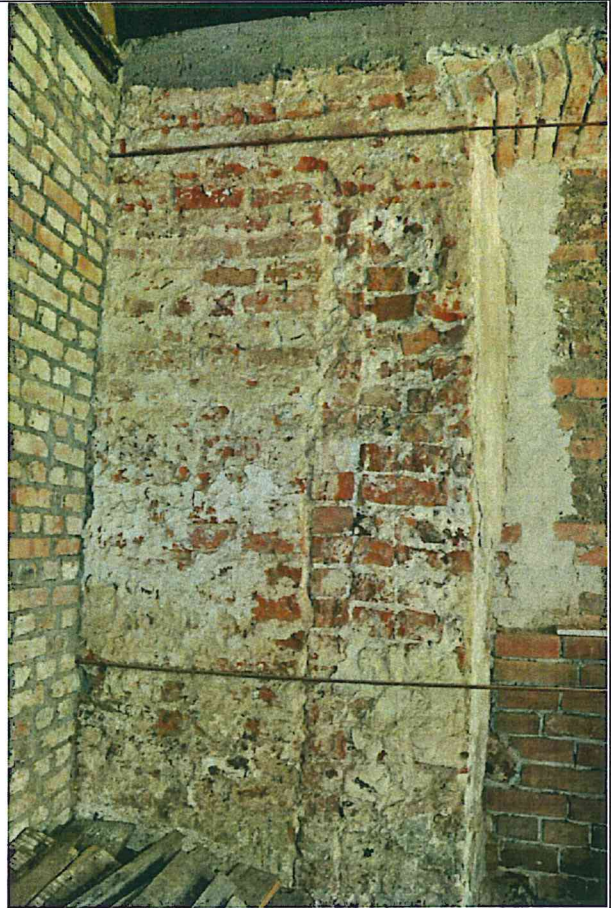
wapiennej, miejscowo (fragmenty ściany południowej) lico cegły jest całkowicie zbite. W cegle występują ubytki materiały, głównie w narożnikach (ściana zachodnia, blisko narożnika pd.-zach.) Miejscowo ściany uzupełnione są gruzem ceglany, cegłą gotycką lub posiadają zamurwane wcześniejsze otwory, bez zachowania wątku muru. Przestrzenie wokół stolarki okiennej wypełniono współczesnymi materiałami budowlanymi (błoczki betonowe?, piana montażowa). W nowym przejściu pomiędzy pomieszczeniami (wejście z sień do pomieszczenia w głębi dworu) wstawiono nadproże w postaci belki stalowej, a ościeża drzwi wymurowano z cegły współczesnej na zaprawie cementowo – wapiennej.

Fot. 8 Wnętrze dworu Kleista. Ściana południowa budynku, środkowa partia ściany. Widoczna partia historycznego muru, o przebiegu prostopadłym do ściany dworu, o skutym licu cegły.

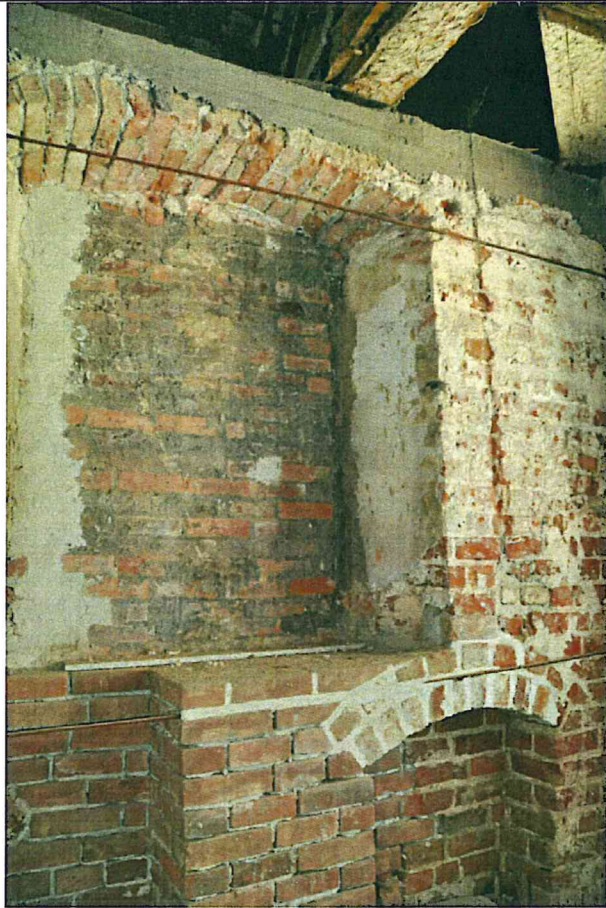
Fot. 9 Wnętrze dworu Kleista. Ściana południowa budynku, jej zachodnia część. Nowożytny otwór okienny przebity w starszym murze, a następnie zamurowany.

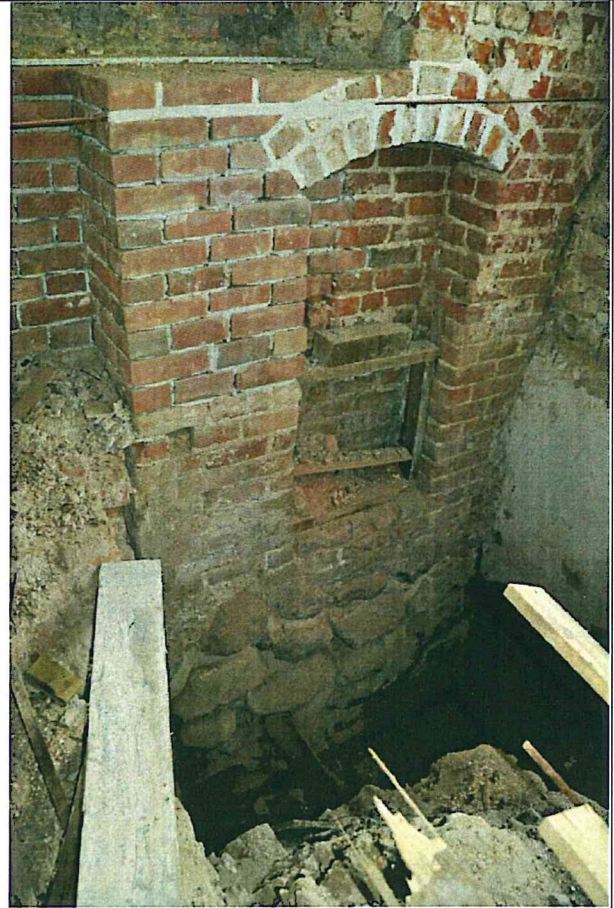
W wyniku wyżej wymienionych prac uczytelniono wątek murów oraz jego liczne przekształcenia, a także odsłonięto, zachowane w poziomie piwnicy, relikty murów kamiennych, średniowiecznych. Na podstawie częściowo zachowanego, czytelnego kształtu blendy odtworzono jej brakującą połowę, z zachowaniem pierwotnej wielkości cegieł.

Fot. 10 Wnętrze dworu Kleista. Ściana południowa budynku. Wnęka, w lewej połowie odbudowana. W dolnej części relikw fundamentu średniowiecznej budowli, przypuszczalnie dawnej Bramy Kapitulnej, zachowany w poziomie podpiwniczenia.

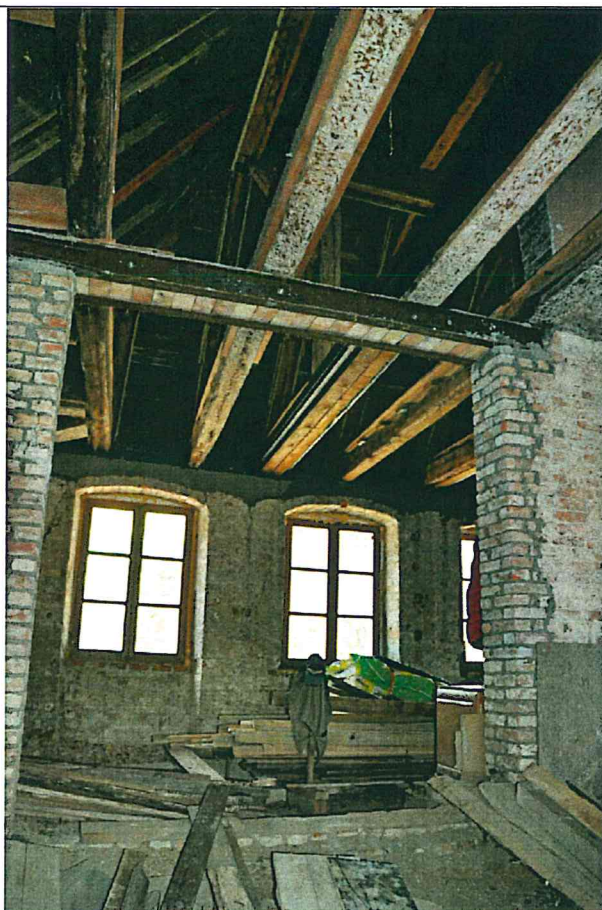
Fot. 11 Nowo wykonane przejście pomiędzy sienią, a pomieszczeniem w głębi dworu. Wstawiono stalowe nadproże, wymurowano na nowo ościeża otworu. Powyżej widoczne wykonane wzmocnienia drewnianej konstrukcji dachu.
